某商業施設雨漏り修繕工事

江田式漏水診断・江田式特許防水工法

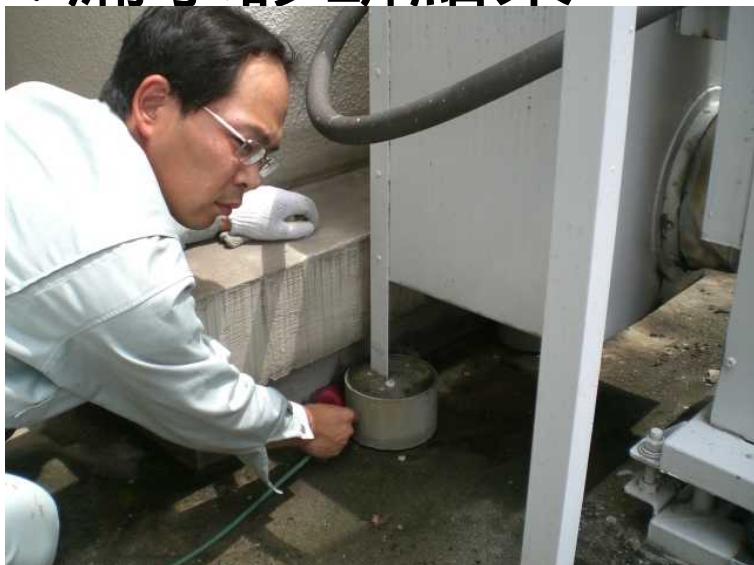
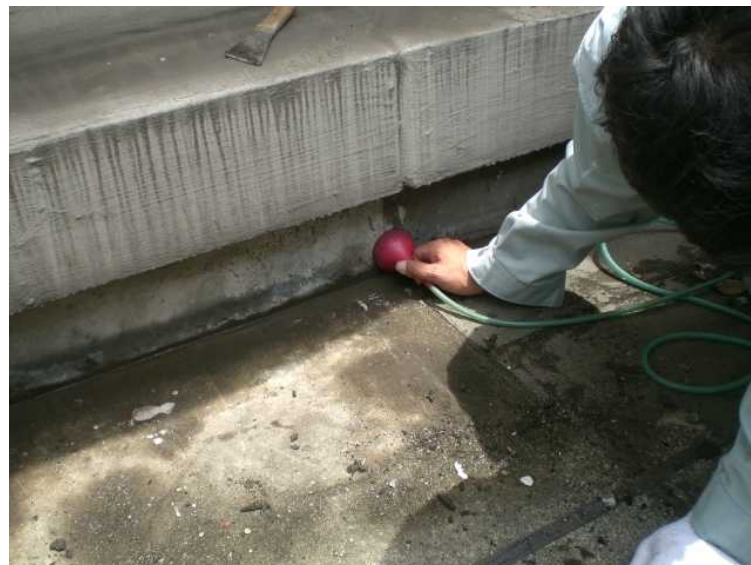
検知箇所

屋上の床と外壁の立上りの入り隅

ガスを感知した箇所が屋上の床と外壁立上りの入り隅部分だったことから

今回の雨漏れは入り隅、もしくは平場で防水層が切れていることが

雨漏れの原因である可能性が高いです。
