某小学校雨漏り修繕工事

1. 工事概要

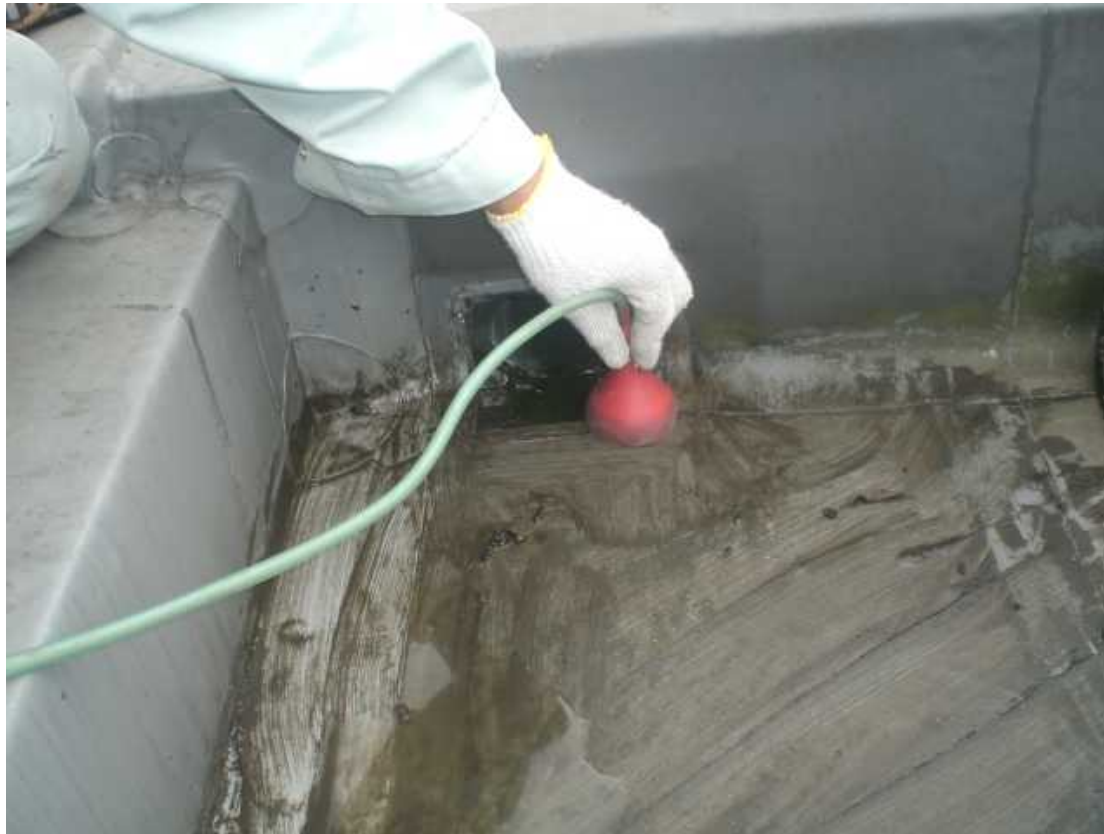
検知箇所

屋上防水のドレンとシート防水との取合い部分

新築当初の防水層はアスファルト防水ですが、EXP.Jの改修工事時に、アスファルト防水層を破断している。その部分が今回の雨漏れの出口となっていた。

屋上防水層は、新築時のアスファルト防水の上にシンダーコンクリートが打設されていて、その上に現在のシート防水が施工されている。

今回の雨漏れ箇所から、水が出てくると言うことは、シート防水のドレン廻りから、浸入した雨水がアスファルト防水の上を通りEXP.Jの小口部分から給食室の天井に落ちてきたと思われる。

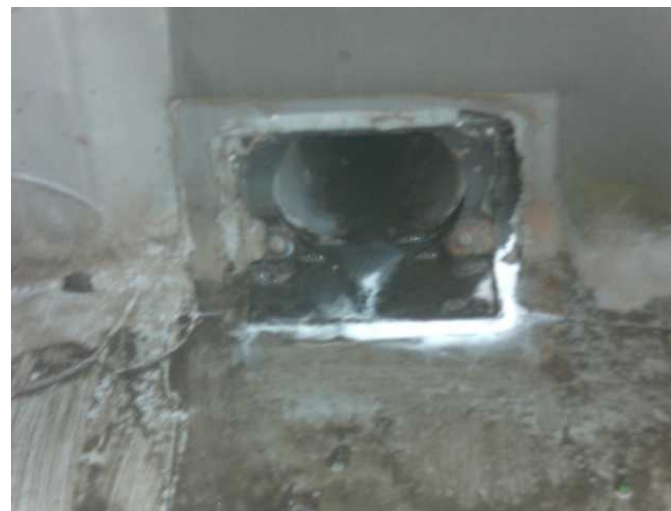
ガス検知箇所よりトマルE噴出
