某小学校雨漏り修繕工事

江田式漏水診断・江田式特許防水工法

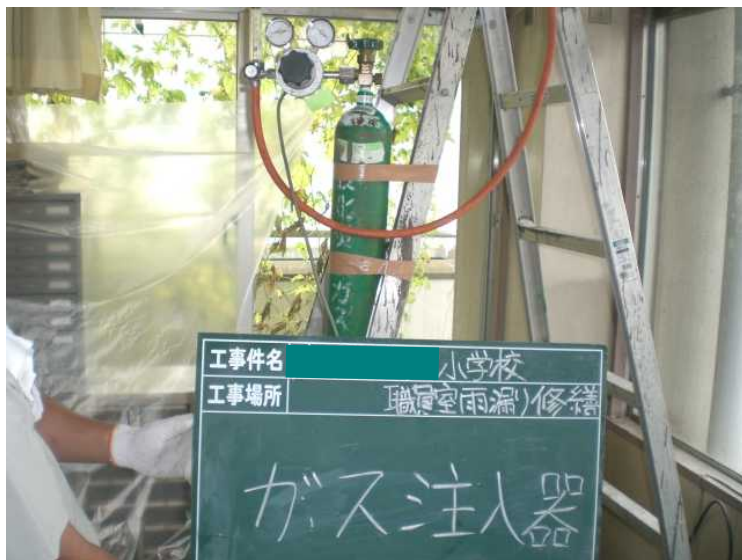
ガス注入器

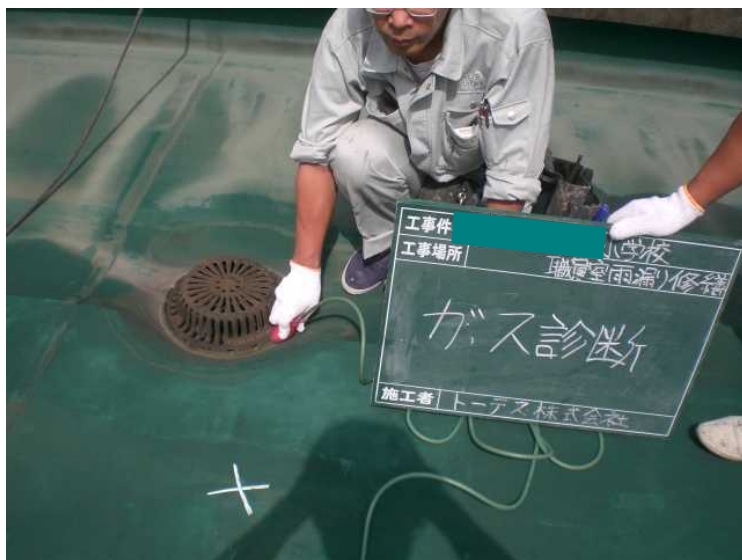
ガス診断中

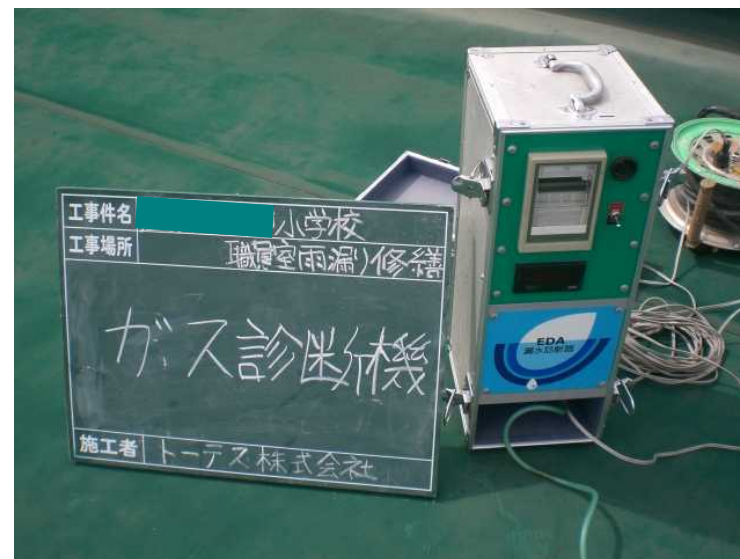
ガス検知器

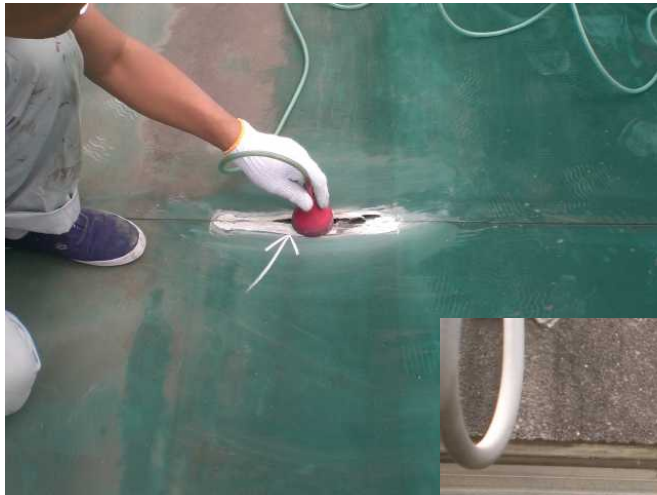
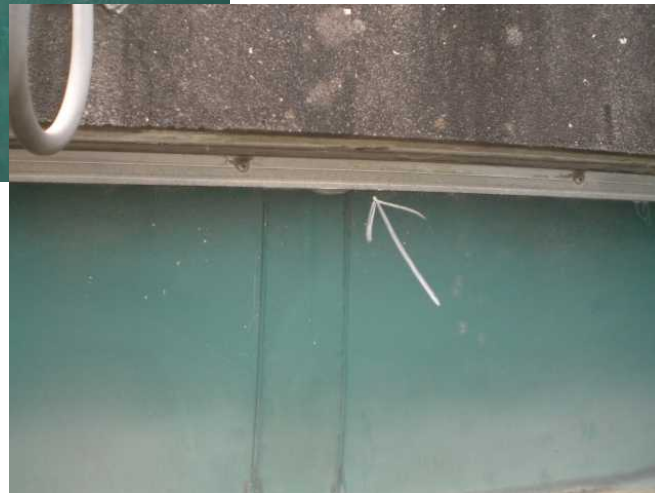
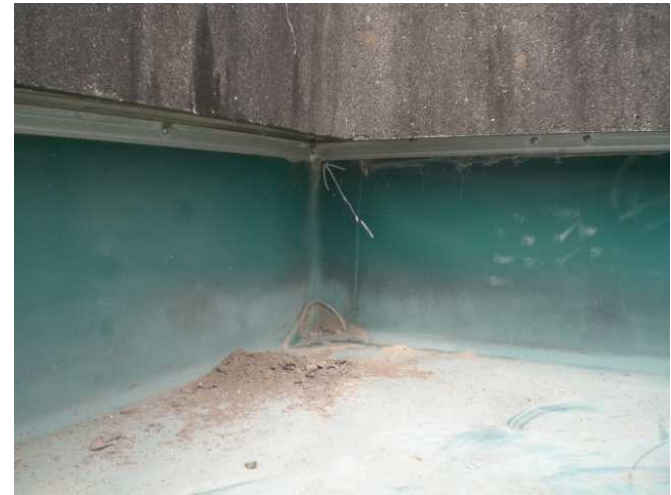
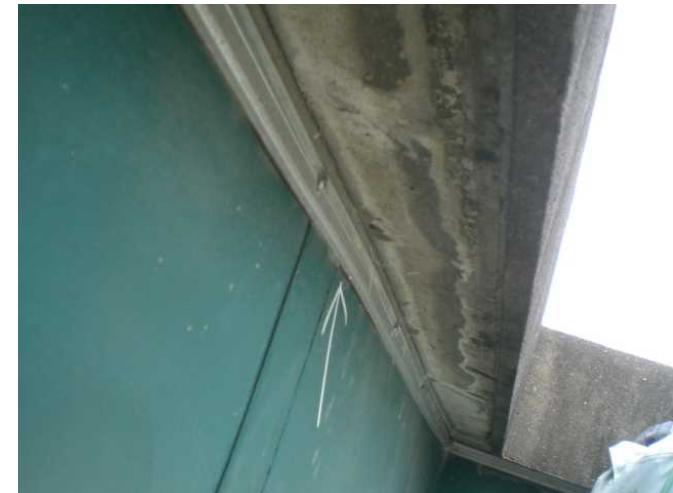
検知箇所

シート防水のジョイント不具合部分

シート防水の立上り端部コーナ一部分

シート防水の立上り端部コーキング劣化部分

パラペットのモルタルが欠損している箇所

一番ガス感知の勢いがあった箇所はガス感知箇所 のシート防水の不具合箇所でした、この部分は、屋上に降った雨水が、ドレンに流れる途中に位置するので、雨水が大量に防水層の下に入っていた箇所だと想像できます。

の箇所については、パラペットの顎の下であり、雨水が直にかかる箇所では無いので、直接の原因とは言い切れませんが、

パラペットのモルタル塗りが経年変化により、クラックが多数有りますので、そのクラックを通った雨水が、この箇所から防水層の下に入っていくことも考えられます。

についてはパラペットの顎の下ですが、他の場所と違いモルタル塗りの部分が欠損してしまい、顎下の水切り形状が無くなってしまっている為、他の箇所よりも防水層の下に雨水が入る可能性が高い箇所だと思われます。全体的にみて、シート防水層は不具合箇所を補修すればまだ大丈夫だと思われますが、顎下の防水層端部のコーキングについては、経年変化による劣化が進んでいるので、改修工事の時期だと思われます。パラペットの天端のモルタルにもクラックが多数有りますので、ウレタン防水や、クラック補修により改修する時期だと思えます。

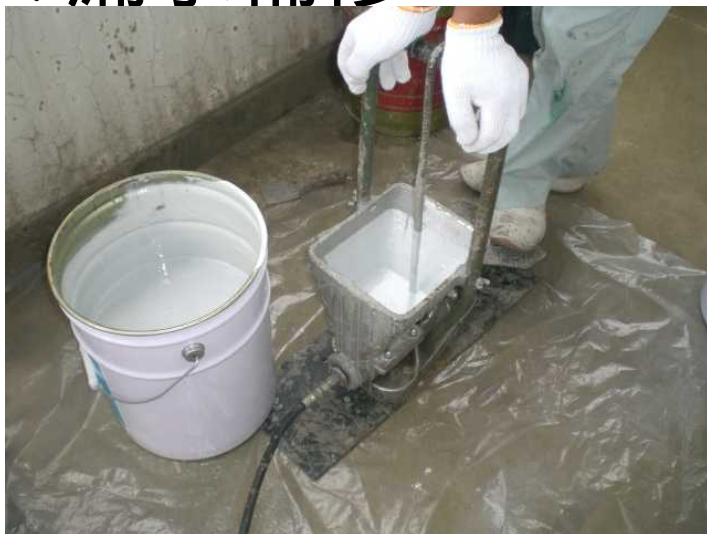
足踏み注入器

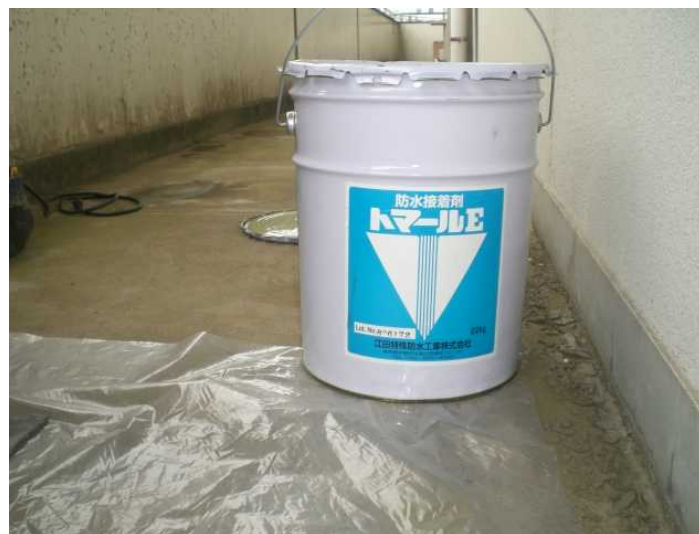
防水接着剤トマールE
