某小学校雨漏り修繕工事

1. 工事概要

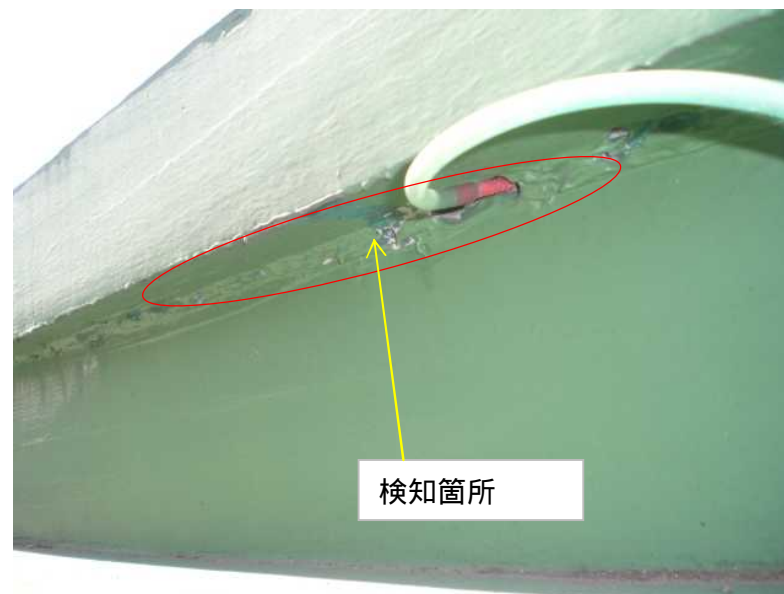
ガス検知箇所

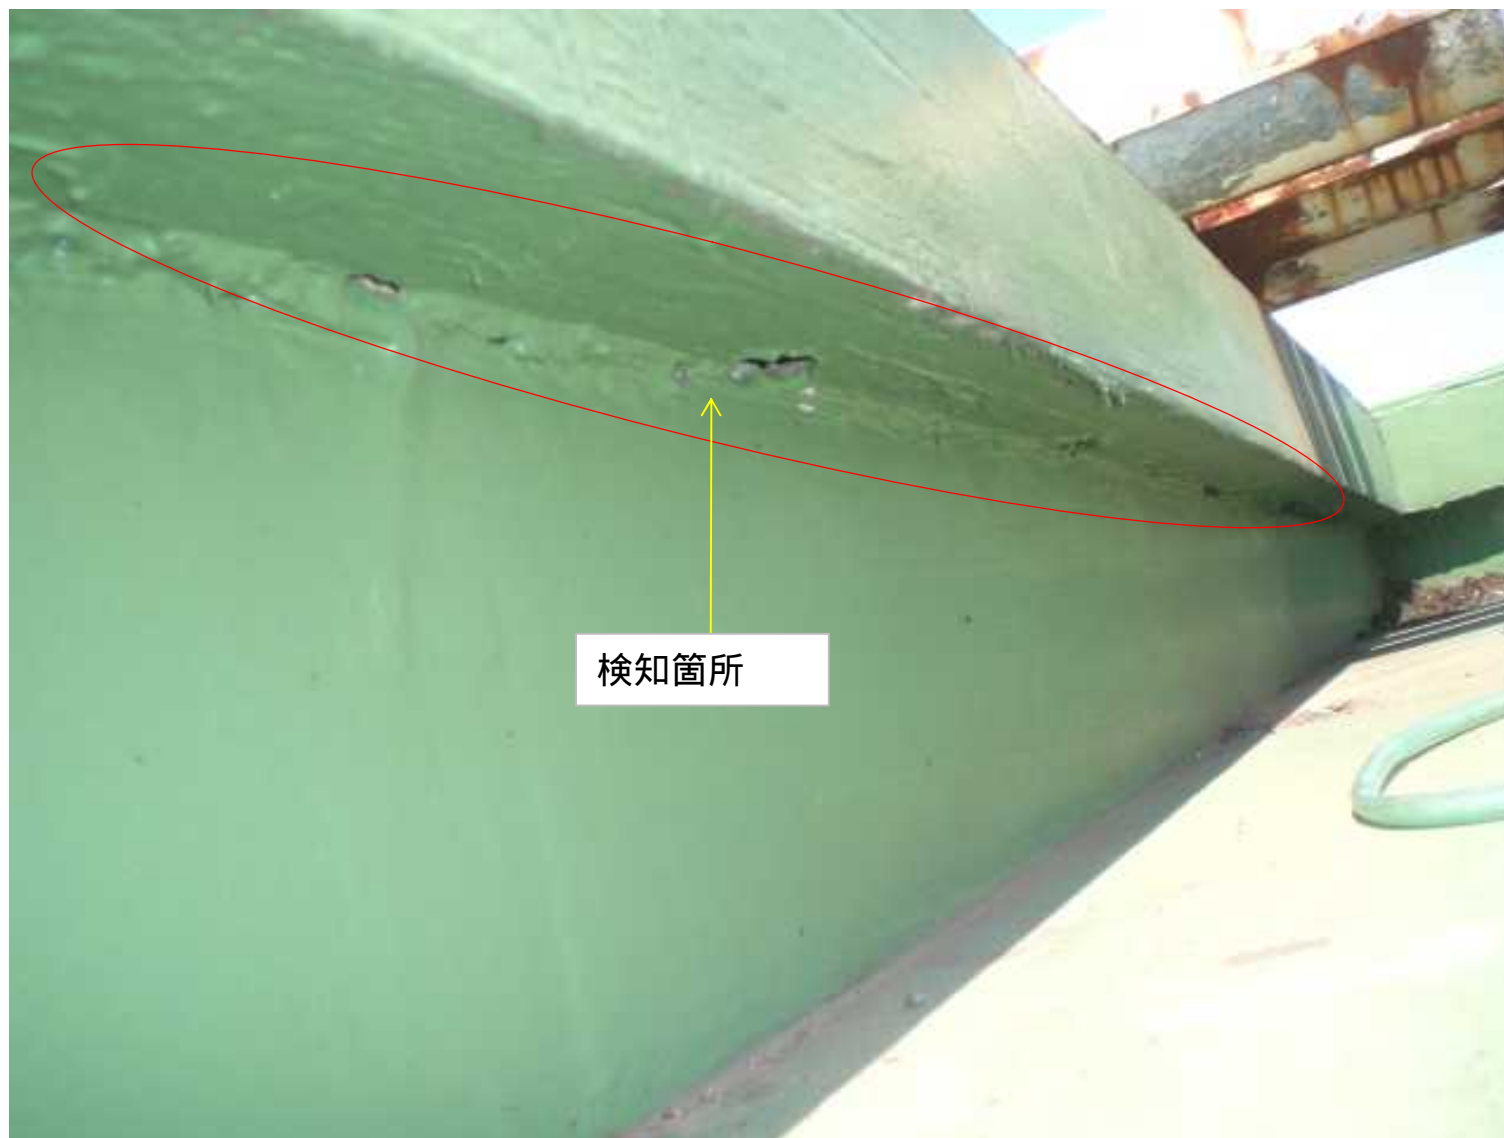
検知箇所

屋上防水層の立上り端部の隙間

クラックより5cmほど離れたところにガス注入用の穴を穿孔しガスを注入して
屋上の防水の各所を診断したところ、雨漏れ箇所に近い屋上防水層の立上り端部に
ウレタン防水の穴を発見出来たその穴からガスを感じました。
