# 某小学校雨漏り修繕工事

江田式漏水診断・江田式特許防水工法

# 1. 工事概要

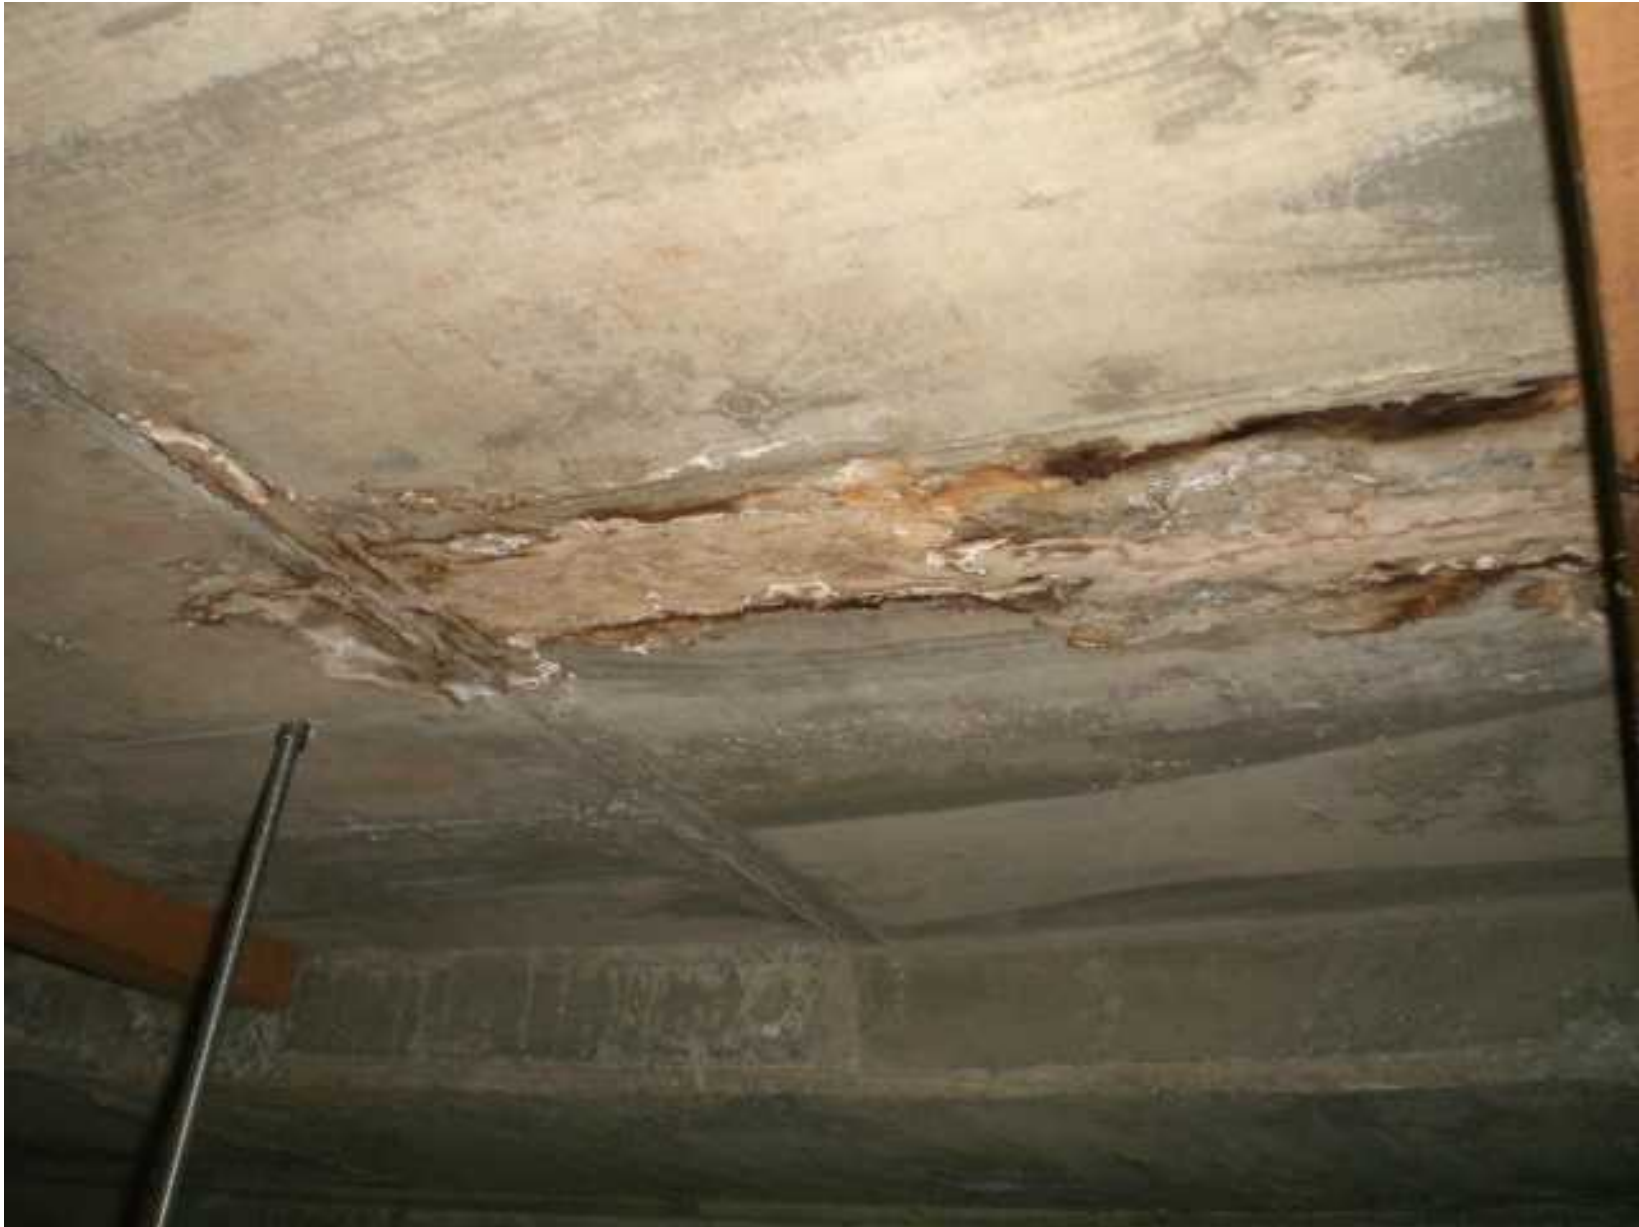
## 2. 漏水箇所

学習室の雨漏れしていた部分の天井をはがし、天井裏を目視すると  
コンクリートに大き目のクラックがあった。

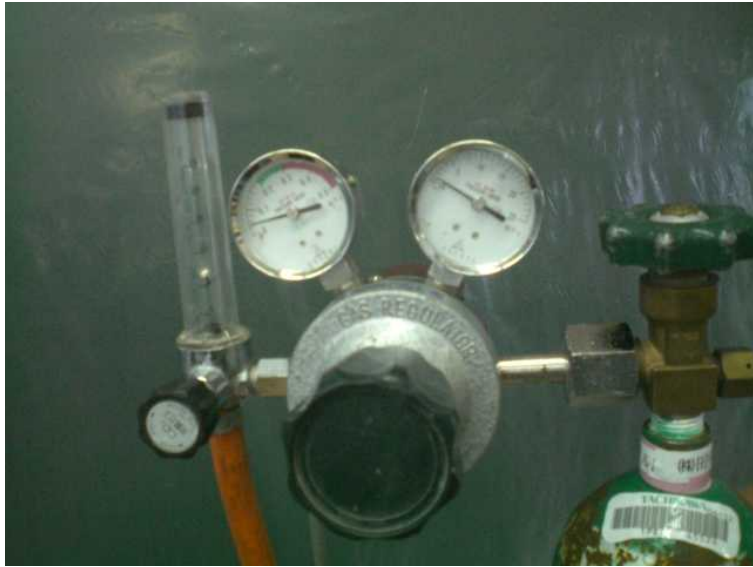
ガス注入器

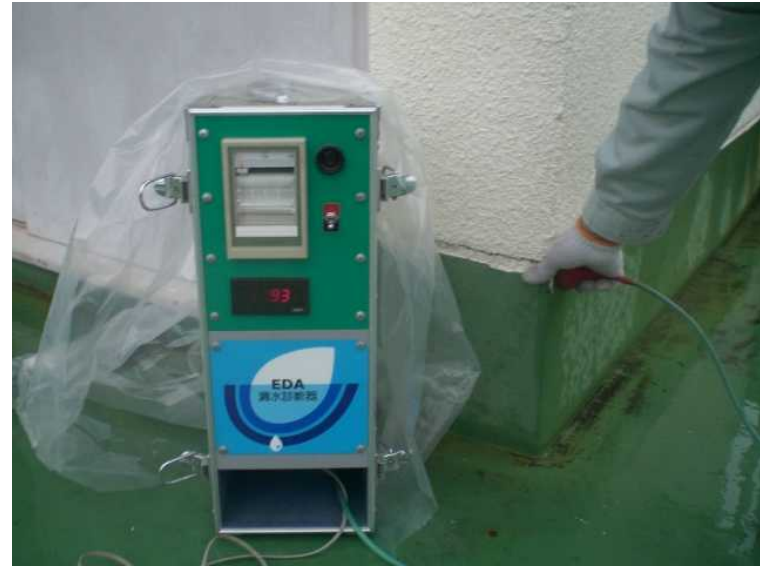
ガス検知器

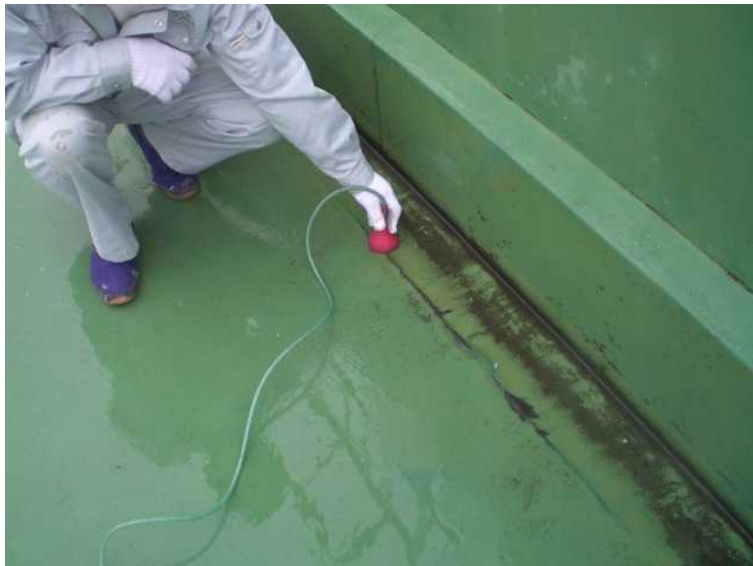
ガス診断中

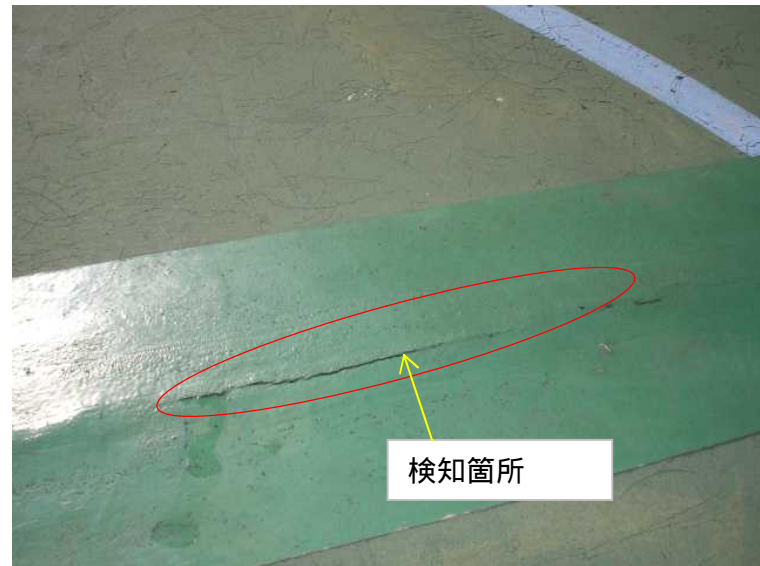
ガス検知箇所

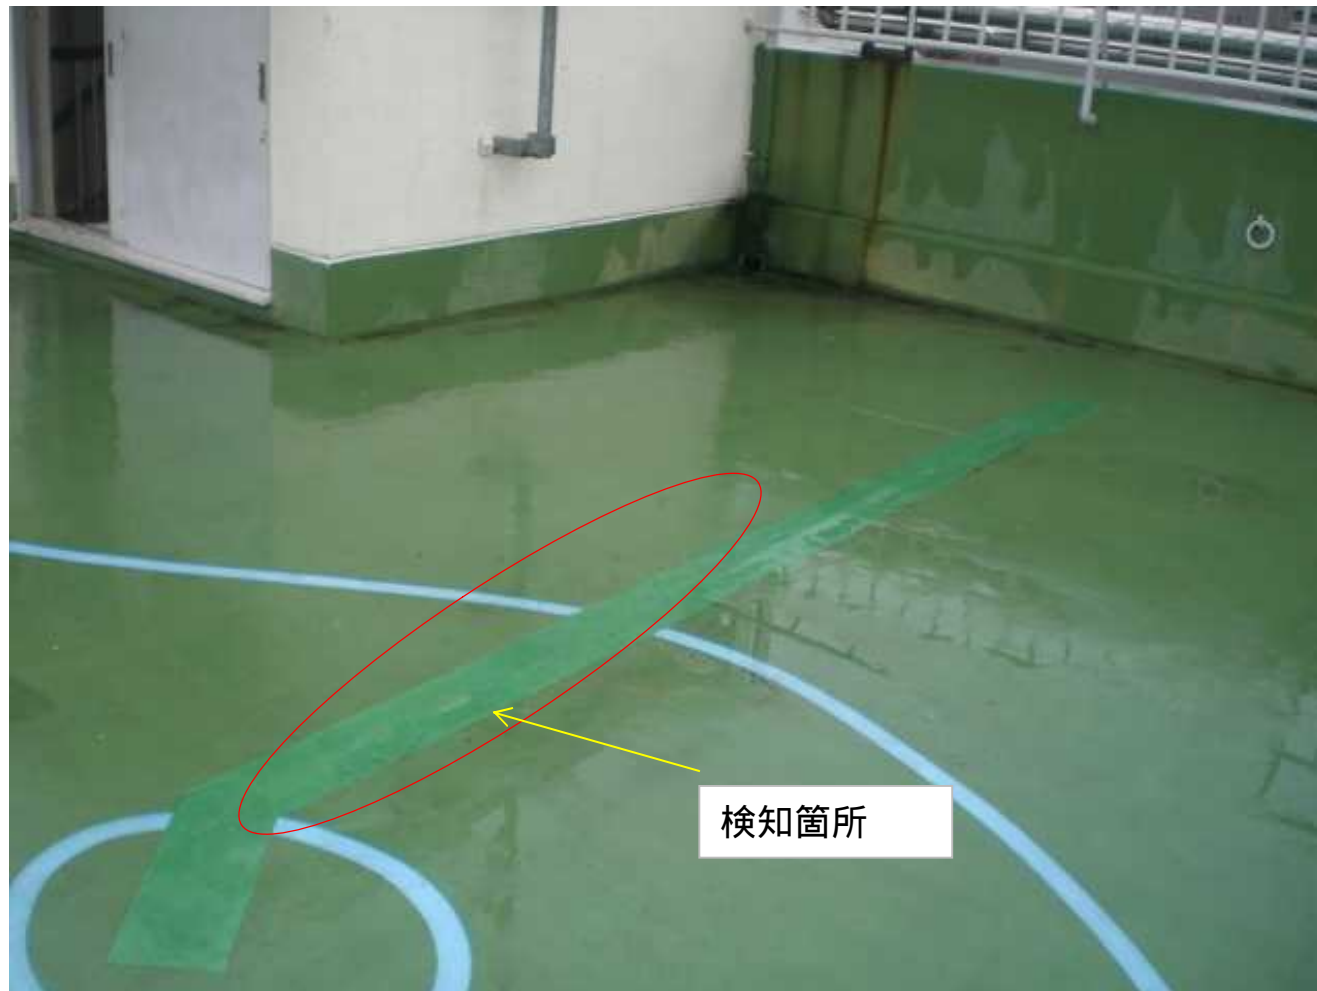
検知箇所

漏水箇所上部の防水のクラック部分

その部分から水が出ていた形跡があったので、ガス診断をその部分から行った。  
屋上の防水の各所を診断したところ、雨漏れ箇所の真上にあたる屋上の平場にも  
クラックが発生し、それを補修した跡があり、そのクラックからガスが感知できた。

学習室側から、クラックの近辺にトマールEを注入しましたので、  
今回の雨漏れは修繕出来たと思います。

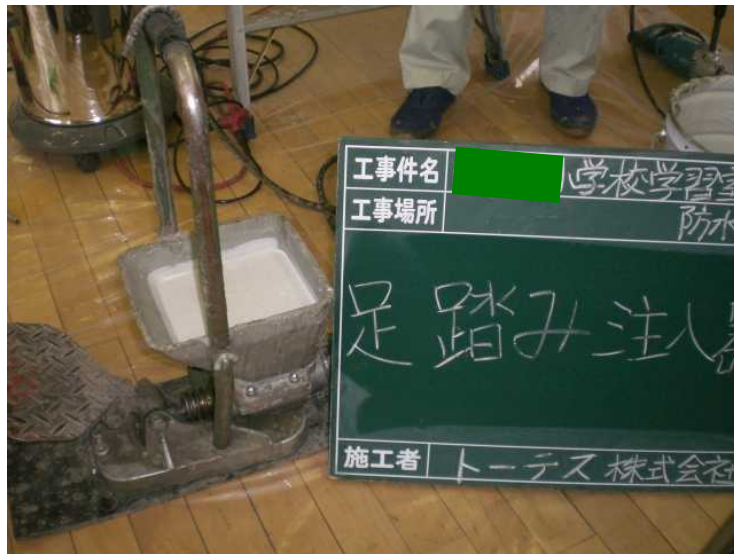
足踏み注入器

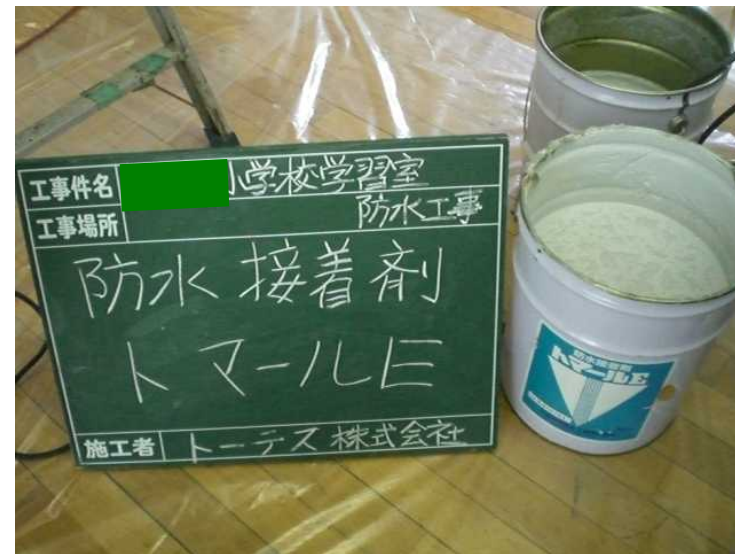
防水接着剤トマールE
