某小学校雨漏り修繕工事

江田式漏水診断・江田式特許防水工法

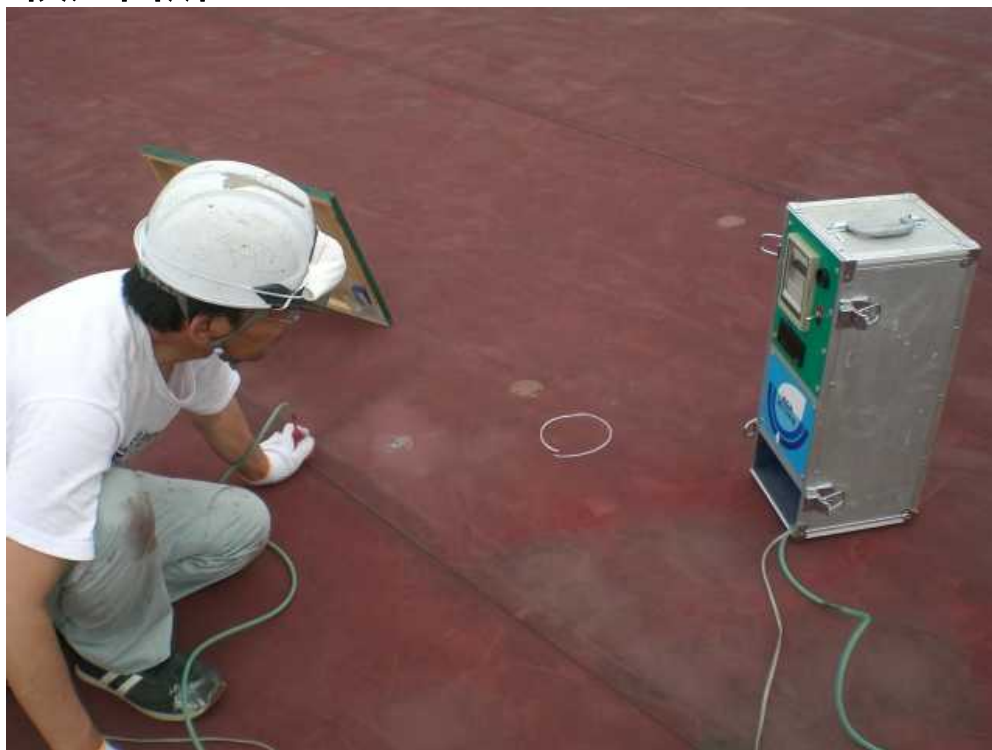
検知箇所

雨漏れ箇所の前半径50cm付近のシート防水層の傷よりガス検知しました。

屋上防水には、傷、裂目、が多数有りましたが
今回の工事より以前にシート防水の補修をした形跡がありました。

今回のガスを感知した箇所はコーキングにより補修してありましたが、
シート防水の切れ目が大きくコーキングに新しい切れ目が生じていました。
